VT 7 Sipoonlahti – Harabacka

Painumavaurioiden inventointi

Helsinki 2006

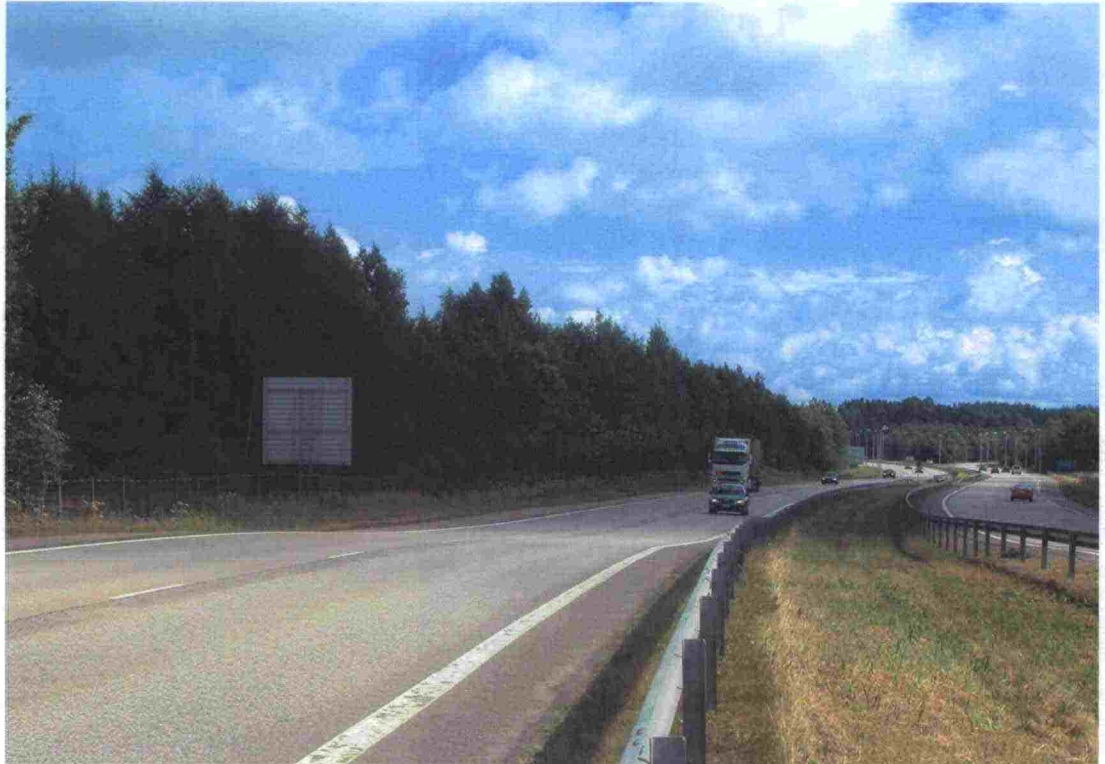
Kuva 64. Kohteen 13 alussa on melko suuri ja jyrkkä painuma noin paaluvälillä 16000-16100. Kuva on otettu Porvooseen päin.

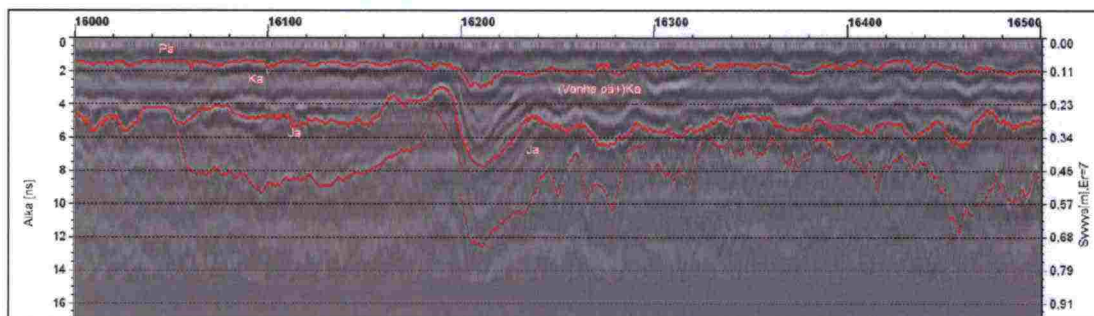
Kuva 67. Kohteessa 13 painuma paaluvälillä 16200–16240 näkyy selvästi myös maatutkadatassa.
